第七章 國道沿線生態改善案例操作

7.1 生態改善目標

7.3 復育改善設計理念與設計構想

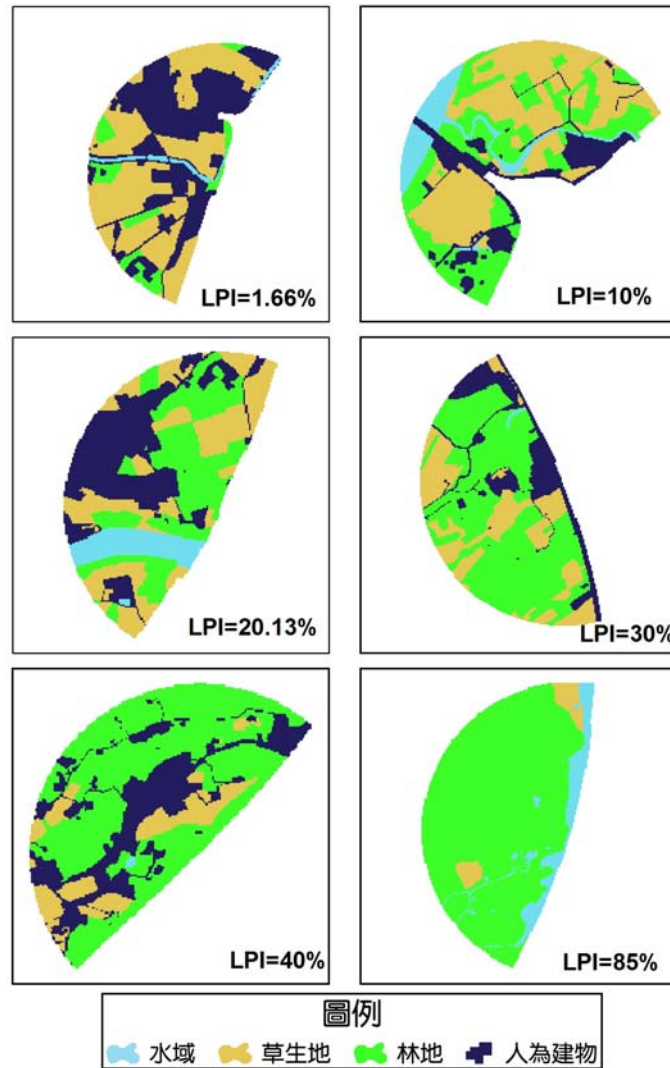
以國土測繪中心提供之臺南與嘉義地區的土地利用圖資(經實地現勘校正)，利用 Fragstat3.3 計算國道3號 279k+000到305k+994東西兩側500公尺內的地景結構，採用 Largest Patch Index(LPI)作為評估該路段森林地景的破碎化指數，於地景層級的分析中，LPI代表該地景的優勢度，單位為百分比，數值可由0分佈到100，用於小尺度的棲地破碎化分析，可有效且直觀的了解數值所代表之意義(圖7.3-1)。

圖 7.3-1 Largest Patch Index 可有效且直觀的表達林地的優勢度

評估時以各復育單元涵蓋路段兩側的LPI值加總代表該復育單元的棲地破碎化程度，再依照分數將全部復育單元的破碎化程度分為六級，6分表示棲地最完整，1分表示棲地最破碎，兩側森林越完整的復育單元其潛在利用動物通道的哺乳類種類和數量越多，因此應優先進行復育。

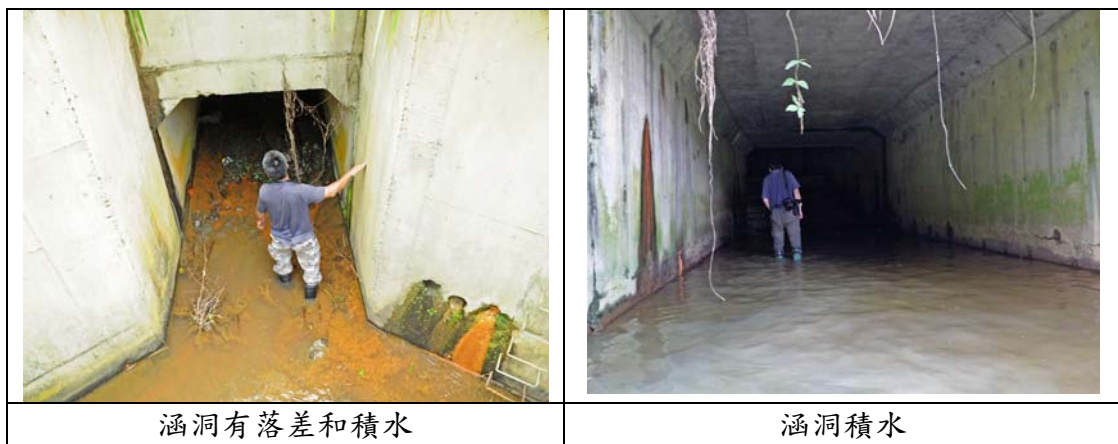
設計施工難易度主要考量既有通道改善是否困難，既有通道形式主要分為兩種，一類為溝渠形式的涵洞，一類則為排水橋、河川橋或穿越橋，第一類的涵洞在設計施工上困難度較高，因為設計上必須能讓動物沿隔離網進入溝渠中穿越通道，溝渠的落差和內部常有的積水(圖7.3-2)都需要額外的設計施工才能讓動物使用。此外，大部分穿越橋通道都作為平面道路使用(圖7.3-3)，引導動物至此處通過也有發生道路致死的風險。所以在各既有通道結構調查時會記錄通道落差、積水和是否有平面道路等因子，據此將各復育單元依照施工難易等級分為優(1分)和劣(0分)。

圖 7.3-2 既有涵洞有落差及積水問題(98年9月拍攝)

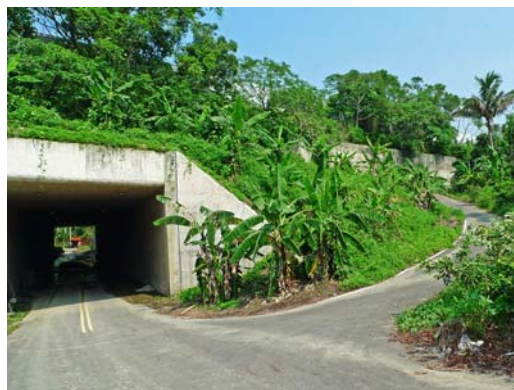
圖 7.3-3 穿越橋下方和外側有平面道路通過(98年9月拍攝)

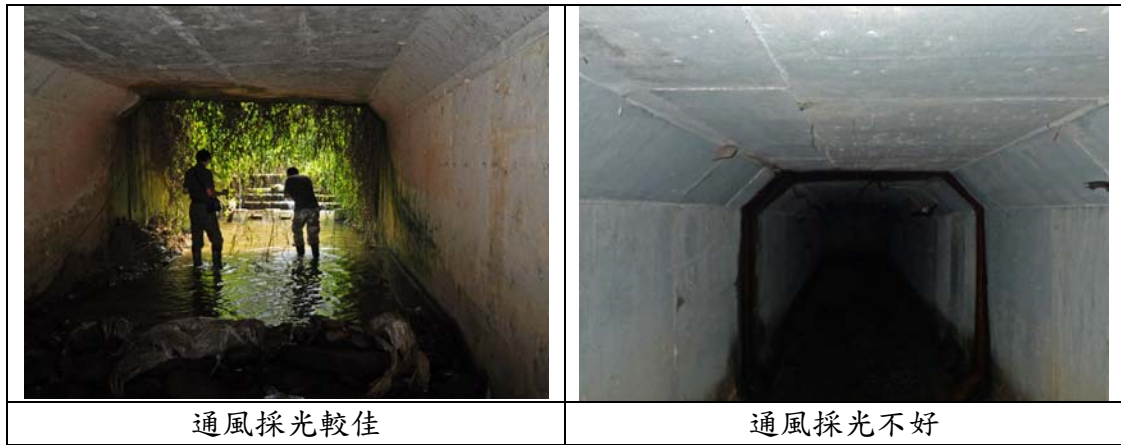
通道的光線和空氣流通程度是地面活動的動物選擇是否前進和穿越的重要因素，因此通風採光較好的通道較適合作為動物通道，而部份較彎曲狹長的通道則可能因為通風不良而不為動物偏好(圖7.3-4)。各復育單元會依照此項目的調查結果分級，若一單元中兩處通道均通風採光良好，即評定為優(1分)，反之則為劣(0分)。

圖 7.3-4 既有通道通風採光狀況(98 年 9 月拍攝)

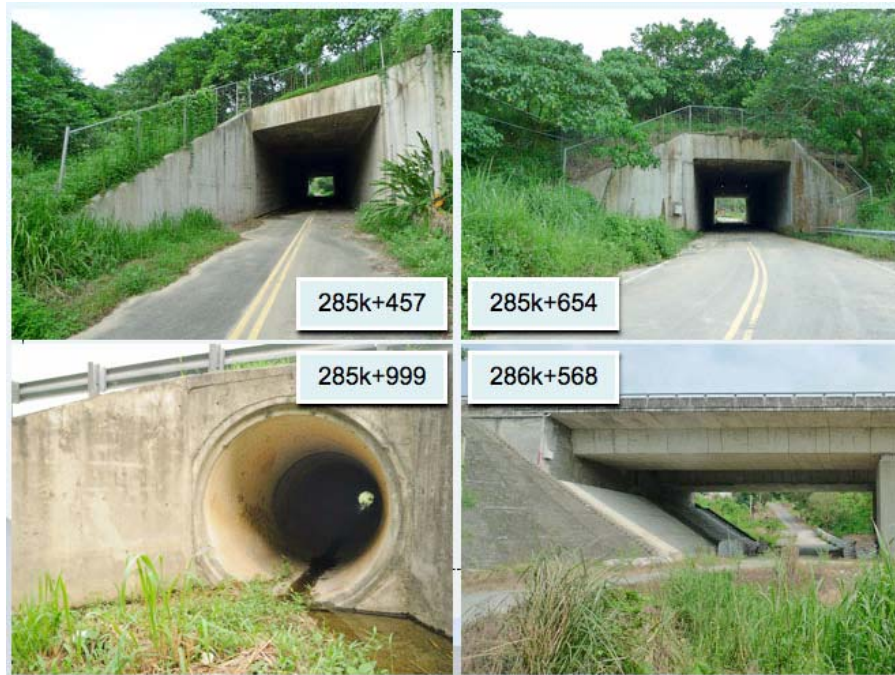
16組復育單元依照前述指標評估結果見表7.3-2，評估分數最高的復育單元為285k+999-286k+568，應最優先進行復育。此復育單元建議可合併北側相鄰且評估分數亦不低的兩組復育單元(285k+457-285k+654和 285k+654-285k+999)同時進行復育工作，可連結成總長度為1111公尺的大型復育單元(圖7.3-6)，應可提高復育成效。

圖 7.3-6 最優先復育單元的 4 處通道現況(98 年 9 月拍攝)

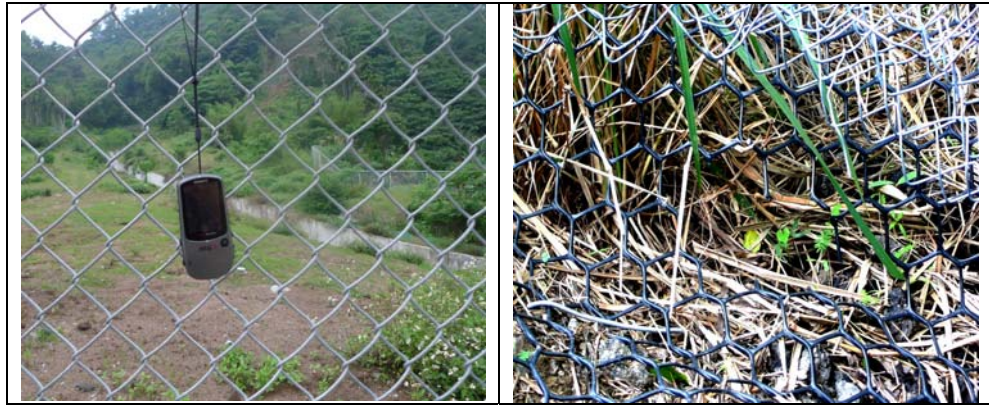
設置防護網阻隔，以防止動物進入車道範圍內。考量目標物種中型哺乳動物(白鼻心、鼬獾、野兔等)體型大小，建議選用網目約3.8公分的防護網，以避免動物鑽入，此外防護網選擇較耐用的金屬含鍍鋅材質，以避免被動物啃咬破壞或因日曬雨淋而鏽蝕(圖7.3-7)，可延長使用年限。

左圖：98年6月拍攝、右圖：99年4月拍攝

圖 7.3-7 金屬鏈網照片及被啃咬破洞的塑膠網

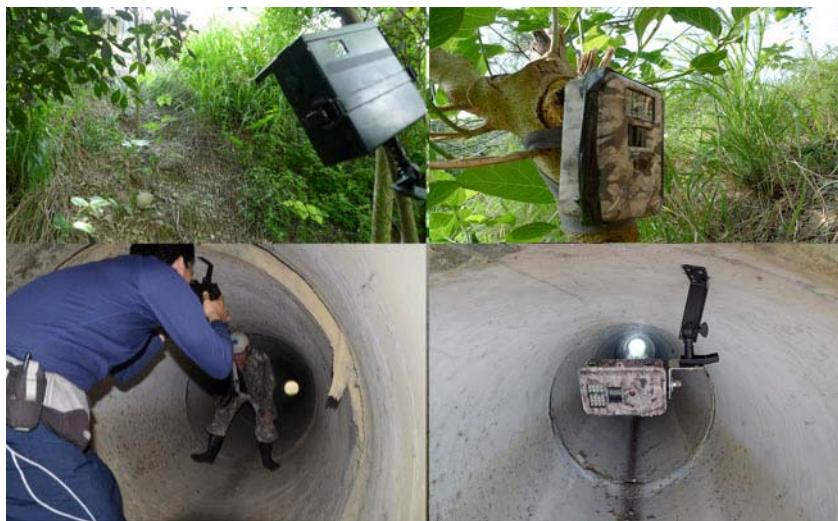
自99年4月開始，已分別於285k+457和285k+654兩處車行箱涵上方邊坡和285k+999排水管涵內側和東側出入口架設自動相機進行測試(圖7.4-1、圖7.4-2)。車行箱涵上方邊坡相機設置目的為確認動物是否能沿導引圍網移動，排水管涵內側相機設置目的為確認動物會穿越通道，排水管涵東側出入口相機設置目的為了解動物是否會利用洞口兩側設置的斜坡。

圖 7.4-2 動物通道自動相機架設情形

自99年3月30日開始，陸續在285k+999動物通道內側、285k+999東側出入口、285k+457西側出入口上方圍籬旁、285k+654西側出入口上方圍籬旁等位置架設了4部紅外線自動相機。目前每部相機工作時數不等，其中285k+999通道的相機工作時數最長，已經超過1萬小時。

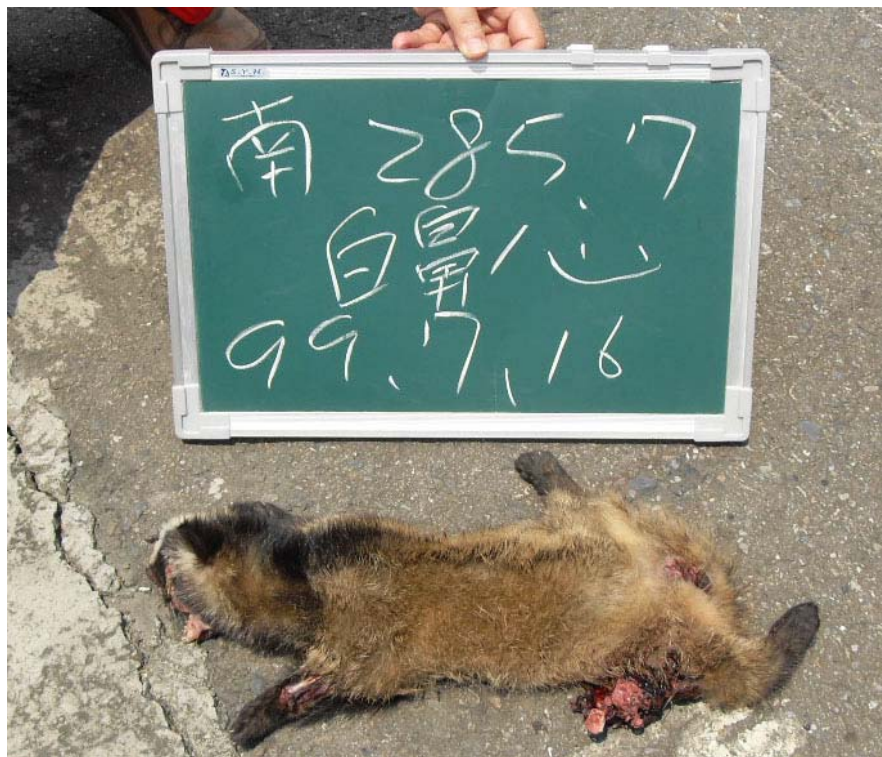
表 7.5-3 顯示 98 年動物通道設置前共有 6 隻的目標物種被發現死於 285k+457 至 286k+568 之間，99 年動物通道設置後至 100 年 7 月間，則只有在 99 年 7 月 16 日於 285k+700 南下側發現 1 隻道路致死的白鼻心屍體(圖 7.5-2)。表示此路段中型哺乳動物的道路致死情形已經獲得改善，即動物通道已經發揮其功能。

圖 7.5-2 99 年 7 月 16 日發現於 285k+700 的路死白鼻心(清潔人員拍攝)

99 年 7 月 16 日於南下側被發現死亡的白鼻心其進入該路段的管道有幾個可能，可能性最高的管道是由該路段附近的 RC 護欄下方排水孔鑽入，另外亦可能是某處塑膠圍網有孔洞、塑膠圍

網被白鼻心咬破、白鼻心攀爬翻越鬆動的塑膠網等。
