第九章 相關課題探討

9.1 外來入侵種課題

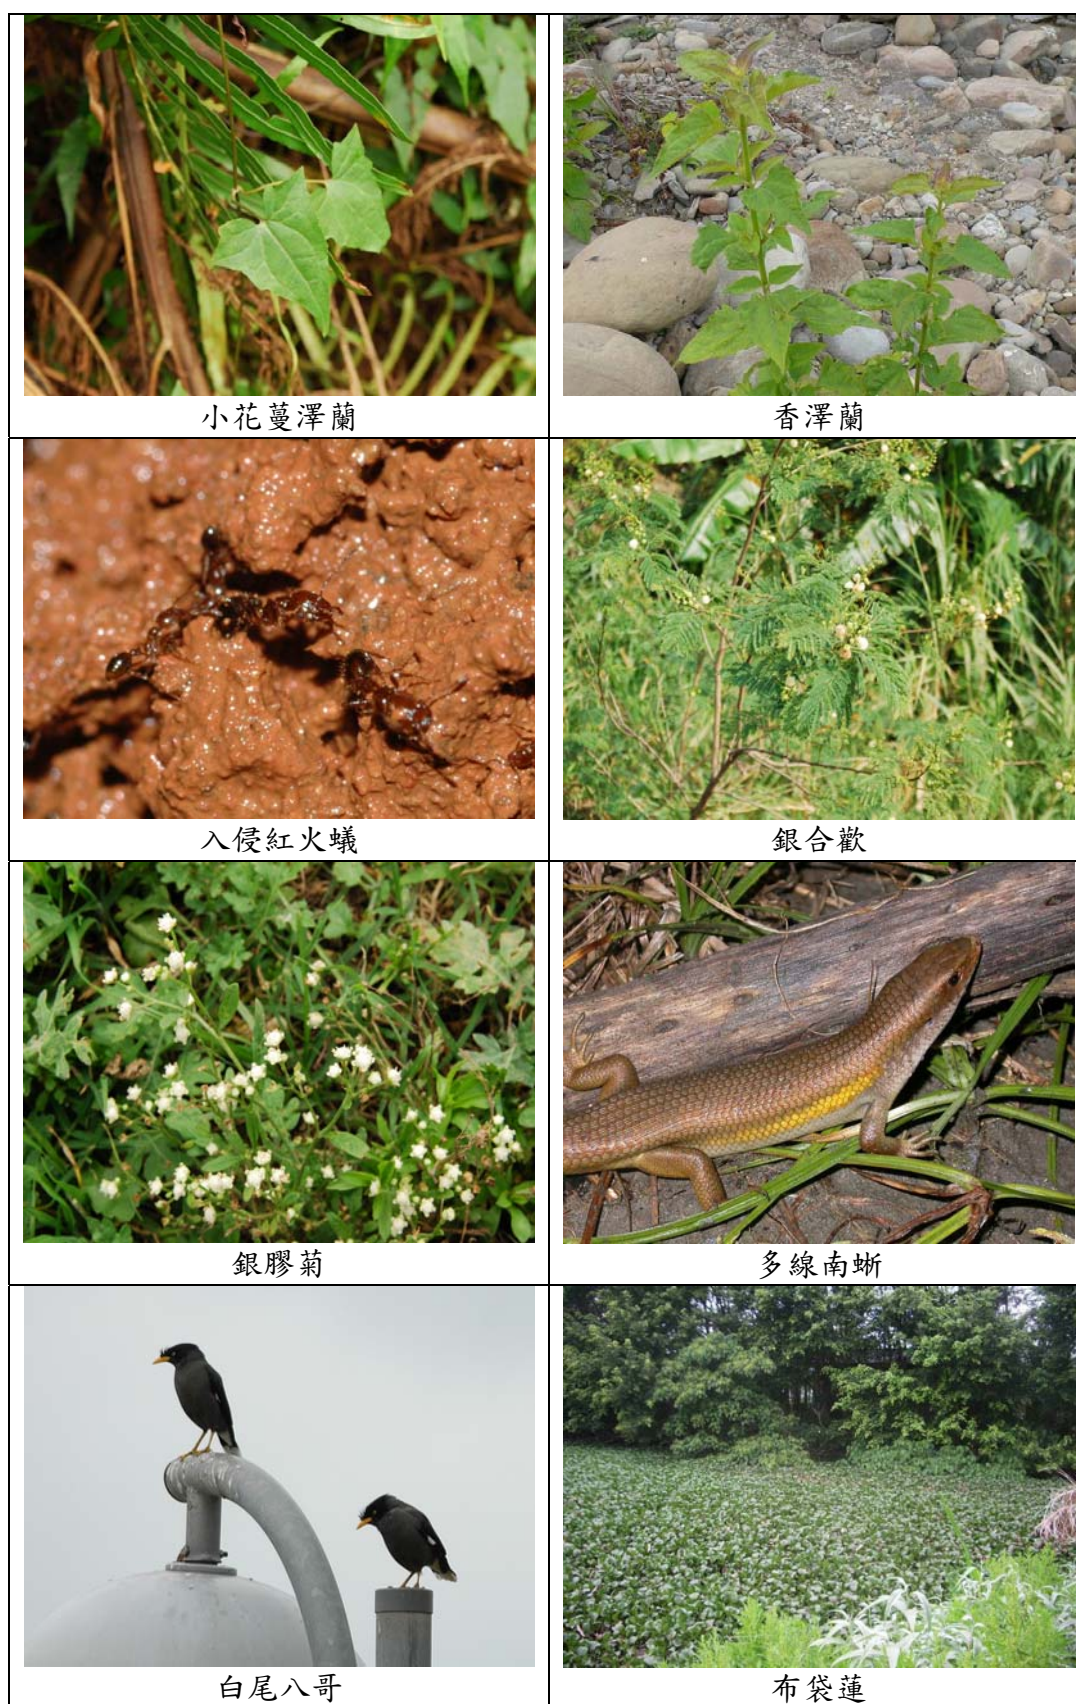
圖 9.1-1 國道沿線之外來入侵種照片

由於國道本身特性為線性工程系統，尤其以國道1號、3號兩條主要幹道貫穿臺灣南北兩端，另有國道2號、4號、6號、8號與10號作為東西向連結。以國外文獻資料而言，部分適應人圍環境的入侵種會利用道路邊緣做為入侵擴散之管道，造成本土性物種生存壓力。目前國道沿線為受人為影響較大之環境，亦成為部分入侵種棲息繁衍場所，如入侵種鳥類白尾八哥會利用交通號誌孔洞、橋梁、隔音牆等道路設施來築巢、停棲等；或植物方面如香澤蘭、銀合歡、小花蔓澤蘭等入

侵種課題(圖9.1-1)。本計畫已針對高速公路周邊既有入侵種課題如小花蔓澤蘭、香澤蘭、銀合歡、銀膠菊、紅火蟻、刺桐紬小蜂、蘇鐵白輪盾介殼蟲、多線南蜥等，以及潛在之入侵種課題如河殼菜蛤、福壽螺、布袋蓮、松材線蟲、白尾八哥等進行資料彙整與釐清。

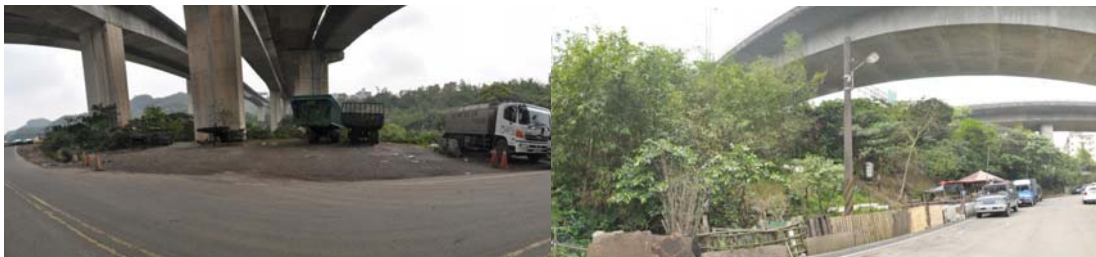
圖 9.4.2-2 國道 3 號第 1 號高架橋橋下空間(0k+001-0k+690)

- (i) 有道路設施或遭佔用：里程0k+001-0k+690的第1號高架橋的橋下空間成為大貨車的停車場地，地區道路的路幅遠大於交通需求，且該區域的橋下邊坡綠帶因民眾非法佔用而綠化成效不佳，導致橋下空間無法有效提供生態廊道的功能，形成管理的死角或衍生棲地劣化問題(圖9.4.2-2)。

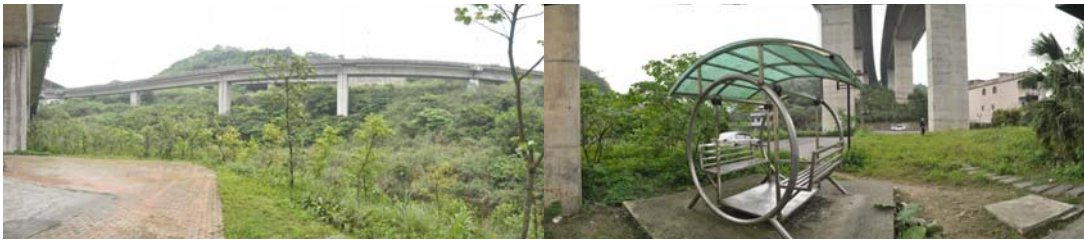
圖 9.4.2-3 國道 3 號第 2 號高架橋與第八號高架的橋下空間成為公園

- (ii) 使用頻度較低之郊區公園：部份高架橋下空間營造成地區公園，然而由於公園位於維護管理資源較少的偏遠山區，設計成為生物相貧脊的不透水鋪面或短草地，使得景觀價值低，目前也鮮少被居民使用，如第2號高架橋(2k+246-2k+791)與第8號高架橋(7k+573-8k+293)，其中第8號高架橋跨越溪流，公園與停車場的設置降低濱溪植被的連結度，若原有設計期待橋下空間能提供棲地連結功能，則此路段與當初施作高架橋減少地被破壞的立意相左。

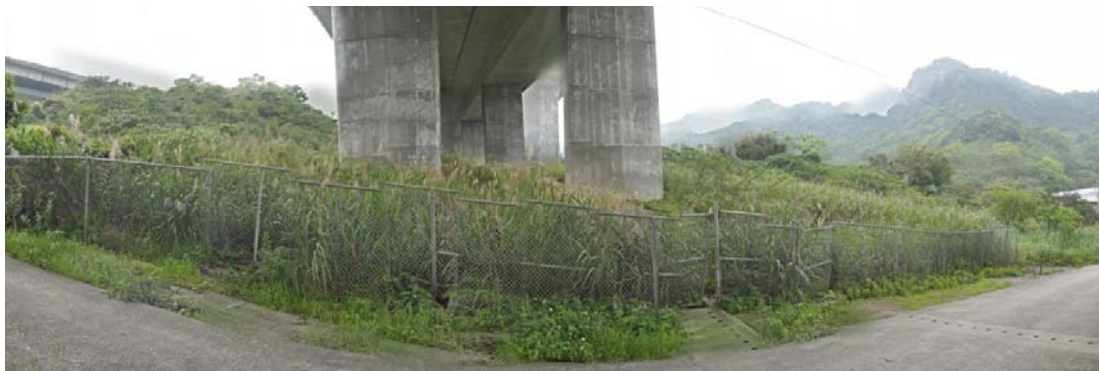
圖 9.4.2-4 國道 3 號第 3 號高架橋(3k+113-3k+428)可 2 次植生加速演替

- (iii) 植生狀況不佳：如第3號高架橋(3k+113-3k+428)的橋下空間則因植生狀況不佳，僅發育成五節芒草生地(圖 9.4.2-4)，而無法發揮生態廊道的功能，若能透過2次植生加速林地復育，可更加提高高架橋的生態效益。此類橋下空間可進一步確認有無圍籬網造成阻隔，若有，可先行移除。

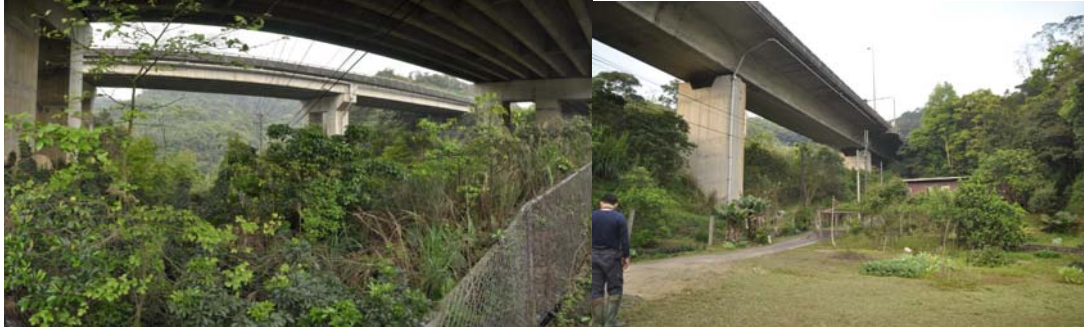
圖 9.4.2-5 國道 3 號第 6 號高架橋(左)與第 9 號高架橋下空間

- (iv) 具生態廊道或棲地連結潛力：雖然高架橋下空間易因地區道路、人為佔用或挪為公園用地等因素而降低生態廊道的效益，但現勘仍發現多處橋下空間的植被分層完整，並因國道路權的管理而較周邊林向良好，如第6號高架橋(5k+265-5k+385)與第9號高架橋(9k+165-9k+495)的橋下空間。此類橋下空間建議以維持現狀為優先選項，並進一步探討平行國道之側車道造成的阻隔問題。

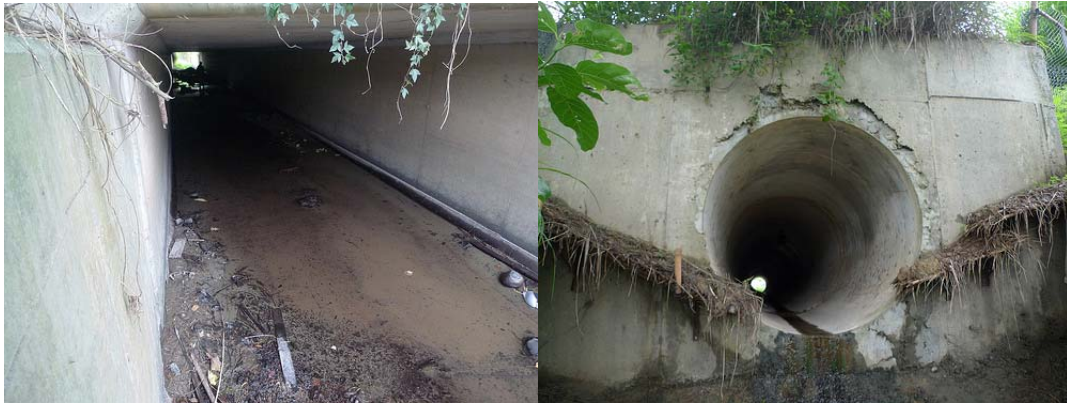
圖 9.4.2-6 路堤段作為生態廊道的箱管涵

以280k+000-305k+000段共有152個跨越橋、涵洞(涵管)等設施構造物，先排除縱深長度未達高速公路路寬無法作為生物通道的設施。另外，現場調查時發現寬度、高度在1米以下的涵管，會因太過狹長形成幽暗的空間，導致利用此類涵管的動物主要為鼠科及食蟲目等小型哺乳動物，對於中型哺乳動物以上體型的野生動物，這樣的空間會造成野生動物壓迫感(stress)而不願利用該設施構造物。檢視152個設施構造物中，其中高度、寬度在1米以下的設施，以直徑0.6公尺排水涵管佔多數，但直徑0.6公尺的涵管對於體長約40公分的臺灣野兔，極可能在穿越時造成壓迫感。加上臺灣野兔為臺灣地區體型最小的中型哺乳動物，對照體型較大的白鼻心、棕蓑貓等保育類哺乳動物，利用直徑0.6公尺涵管的機率相對更低。因此廊道調查的對象進一步刪除多數寬度、高度在1米以下的涵管，共調查68處涵洞等設施構造物。於調查的68處設施構造物中，共有11處觀察到動物的活動痕跡(腳印等)，其中多數為貓、狗及鼠科動物等物種的腳印，另外也有白鼻心、棕蓑貓等中型野生哺乳動物的腳印。在此11處涵洞中，寬度及高度都在2米以上。

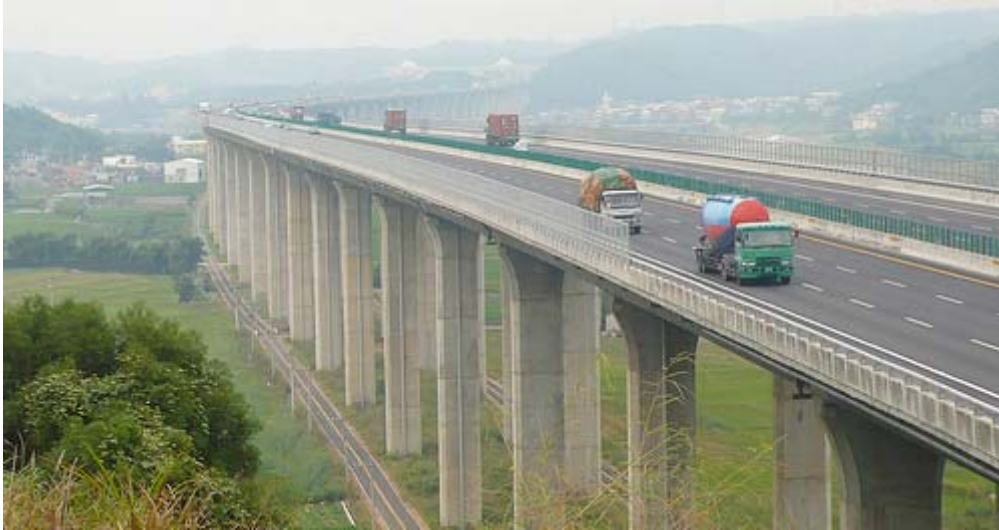
圖 9.4.3-1 農地環境中的高架橋

相較路堤與路塹而言，高架橋為通透度較高的道路結構形式，並可減少天然植被的損失，然而實地調查發現高架橋的生態效益仰賴規設階段的生態考量、施工後復原、維管檢討與2次植生。規設前期需考量工程周邊的生態棲地類型，例如森林、農田與魚塢環境對生態廊道的需求不同，即影響施作高架橋的生態效益，高架橋可保留既有森林且維持林帶的完整性，減少白鼻心或穿山甲等保育類動物的道路致死率；立於農田環境中則會減少作物的日照，且該環境的哺乳動物與兩棲爬蟲數量與敏感性均低，因此降低道路致死的效益也不高，對於部分依賴水田的鳥種，如彩鵲或候鳥，高架的結構形式對其干擾較大，反容易造成棲地使用時的壓力(圖9.4.3-2)，但高架橋對不同棲地環境實際影響仍需更深入的研究探討。

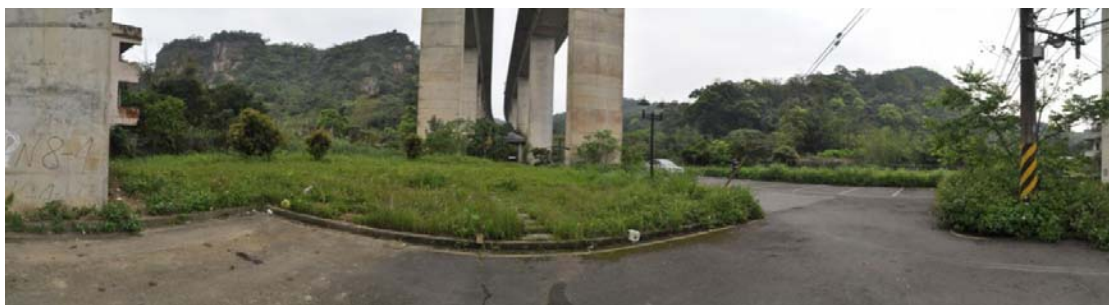
圖 9.4.3-2 橋下空間成為公園用地而失去生態廊道功用

施工後復原是高架橋下空間提供生態效益的關鍵，現勘調查發現部分高架橋下路權成為使用率低的地方道路、停車場與公園等構造，除了衍生民眾違法佔用路權的維管死角外，也是生態劣化的開端，例如第8號高架橋(7k+573-8k+293)為河川跨越橋，完整的濱溪林帶因路權開放為公園與停車場，橋下空間反而成為生態廊道的缺口(圖 9.4.3-2)，若能達到表土保存與完工後盡速復原植栽則可避免上述情形發生，減少後續許多維管的困擾。

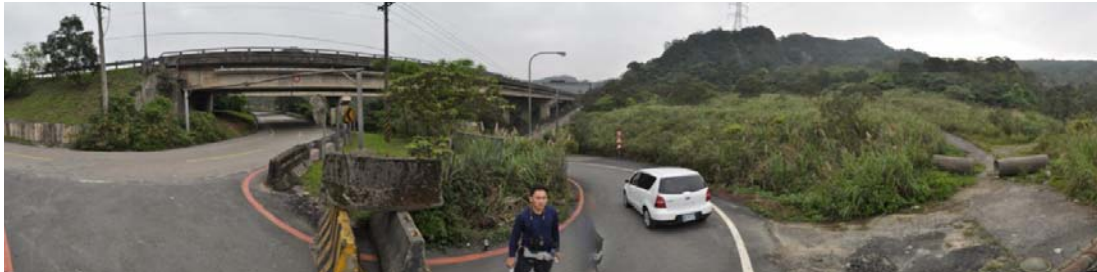
圖 9.4.3-3 第 6 號高架橋 5k+265-5k+385 可改善與 2 次植生的橋下空間

維管方式調整與2次植生可讓高架橋下空間更貼近周邊的棲地環境，定期監測橋下空間復原的狀態調整構造物形式，例如使用率低的路幅縮小甚至廢除，或改良成接近自然的鋪面，而少人使用的停車位

與公園也可還地於荒野，除了可以減少維護管理的人力，同時增加生態效益(圖9.4.3-3)。由於橋下空間日照與基質條件較差，因此植被演替速度緩慢，若能先改良土壤再選擇耐陰的樹種執行2次植生，可提高植生的覆蓋度與層次並發揮生態廊道的角色。

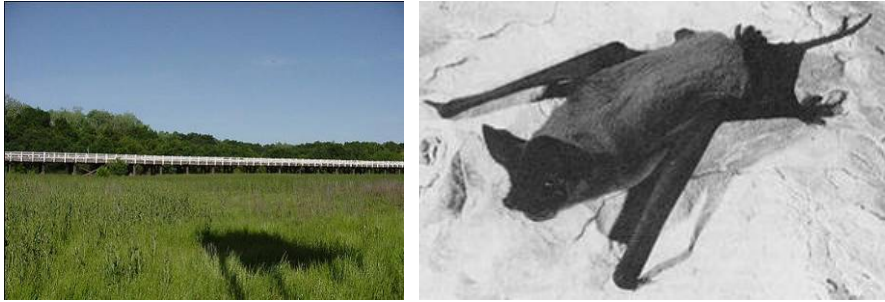
圖 9.5.1-1 富蘭克林大道橋梁東側(左)與以橋梁為日棲所的游離尾蝠(右)

美國加州首府沙加緬都(Sacramento county)計畫淘汰老舊的木製棧橋，然而北加州最大的蝙蝠族群日間棲息於該橋段(圖9.5.1-1)，若無適當的生態評估與蝙蝠保育對策，將對此重要的生物與農業資源造成無法挽回的破壞。

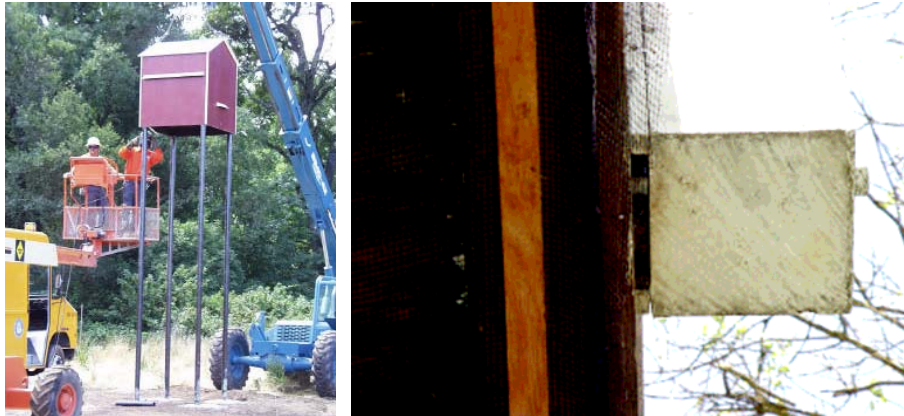
圖 9.5.1-2 蝙蝠巢箱提供臨時棲所(左)與網目阻止蝙蝠使用橋梁隙縫(右)

經過完整評估後，第1階段於蝙蝠尚未遷徙到來之前執行，於橋梁邊緣靠近林地的空地，建造2組蝙蝠巢箱提供蝙蝠作為替代棲所；並且試驗利用濕性發泡劑填滿橋梁的隙縫，或者使用掛網與圍籬防止蝙蝠棲息使用的可行性(圖9.5.1-2)。

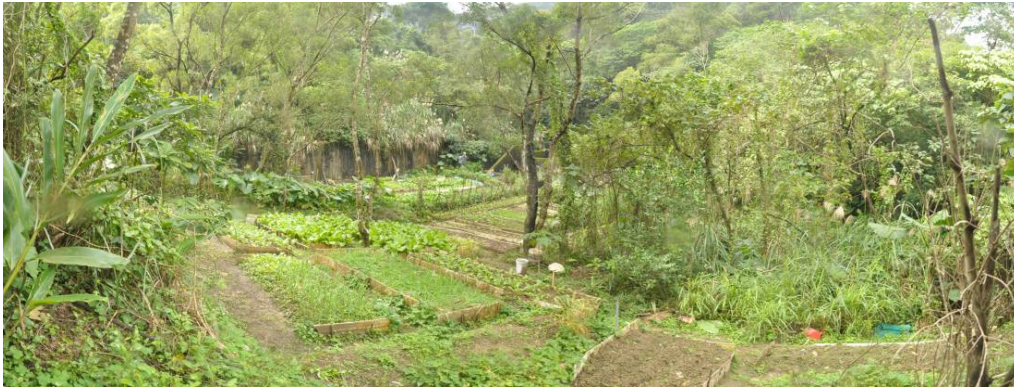
圖 9.8-1 國道 3 號甲線 000k+900 里程遭侵佔之路權

北區工程處木柵工務段於國3甲線里程000k+900，多次發現民眾破壞圍籬進入路權範圍，違法佔用並種植農作，面積達400平方公尺(圖9.8-1)，且有逐漸擴增的趨勢，雖曾進行多次清耕，但由於工務段人力無法長時間駐守，因此民眾在地上物移除之後仍持續佔用。該處接近稜線高點為園區水系的頂端(圖9.8-2)，因此栽種農作所使用的肥料、除草劑與農藥易對周邊產生衝擊，不僅移除路權範圍內的植生，也間接造成富陽自然生態公園整體生態環境的劣化。

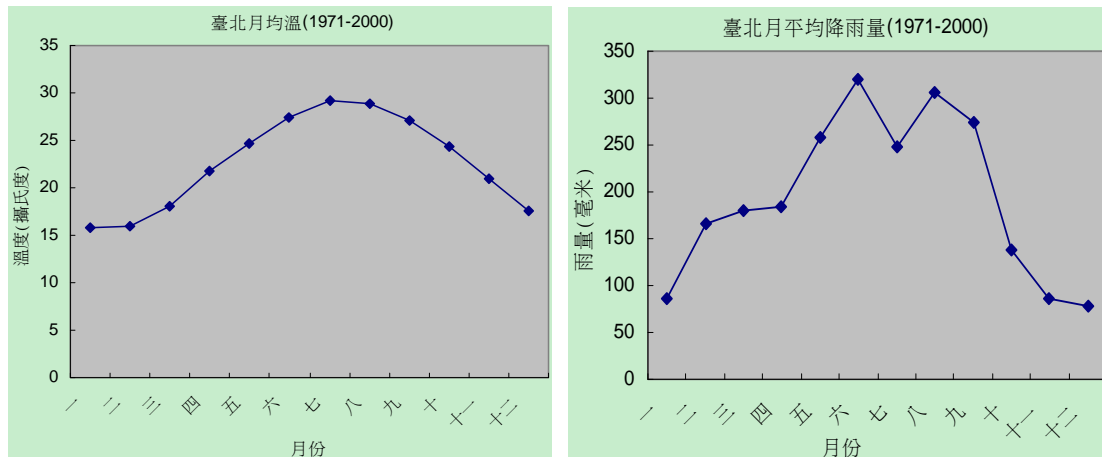
圖 9.8.1-1 臺北市氣溫月份變化圖(左)與雨量月份變化圖(右)

據中央氣象局1971年至2000年的統計資料，臺北測站的平均溫度為攝氏22.6度(圖9.8.1-1)，平均最高溫出現於7月為攝氏34度，平均最低溫出現於1月為攝氏13.3度；而2009年的臺北平均溫度為攝氏23.4度，最高溫為7月22日的攝氏37.2度，最低溫為1月14日的攝氏6.4度。氣溫深受盆地地形影響，夏季熱氣不易排出，致使市區氣溫較周圍地區高出攝氏1到2度(李培芬，2009)。

夏秋兩季的颱風降雨為富陽自然生態公園主要的雨量高峰，而冬末春初東北季風轉弱，與增強的西南季風拉鋸形成滯留面，帶來具有豐沛雨量的梅雨，成為次強的降雨高峰(圖9.8.1-1)，根據中央氣象局1971年至2000年的統計資料，平均年降雨量為2325.2毫米，平均降雨最高月份為6月319.4毫米，最低月份為12月僅78.8毫米；2009年的年降雨量為1669.2毫米，8月降下321.3毫米的雨量最多，2月降雨最少，僅32.8毫米。盆地周圍的丘陵環境較易形成地形雨，此傾向於冬季更為顯著，增添富陽自然生態公園周邊地區微氣候的多樣性。
